## **Blowout em tampas de latas para bebidas carbonatadas: Fatores associados e característica da superfície de fratura**

*Sandra Balan M. Jaime*  
Pesquisadora do Cetea

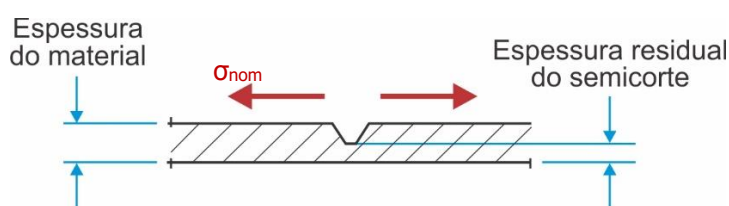
Dessa forma, o semicorte pode ser entendido como um “canal” que, ao ser tracionado, indica o “caminho” para a formação e/ou a propagação da fratura pela espessura residual do material, com tendência a “abrir o semicorte”, conforme ilustra a Figura 1. Na Figura 2 (a) pode-se observar a seção transversal do semicorte de uma tampa de lata em alumínio íntegro e a Figura 2 (b) apresenta a seção transversal com o início da formação de uma trinca parcial proveniente de corrosão sob tensão.

**FIGURA 1.** Perfil da seção de um semicorte, com indicação dos esforços de tensão de tração ( $\sigma_{nom}$ ) (setas em vermelho) desenvolvidas nessa região.

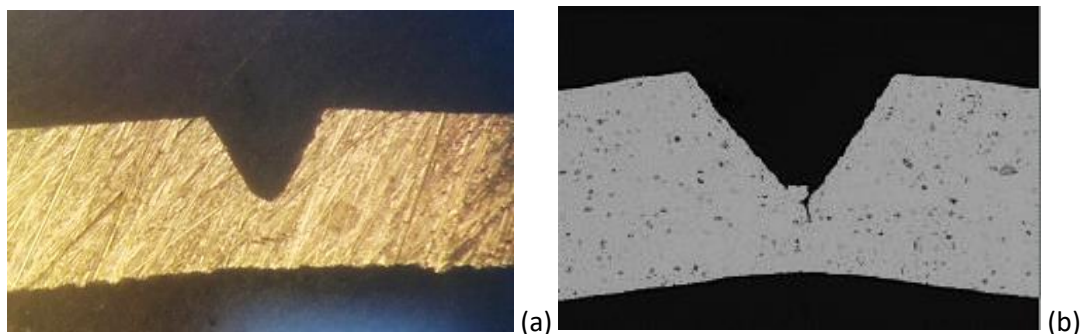
**FIGURA 2.** Imagem da seção transversal de um semicorte íntegro, obtida por meio de fotografia da imagem ocular visualizada em microscópio óptico com aumento de 10 vezes (a) (Fonte: Cetea/Ital); e uma seção transversal do semicorte com o início da formação de uma trinca parcial (b) proveniente de corrosão sob tensão (DEWEESE, 2008).

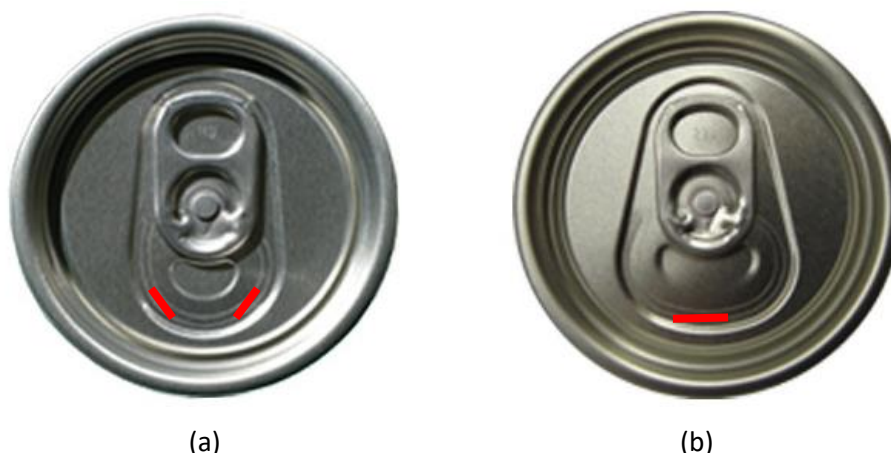
A Figura 3 ilustra os tipos de tampas padrão e com a região da abertura ampliada utilizada atualmente, denominada por *Large Open End (LOE)*, e as respectivas regiões com probabilidade de falha por SCC.

**FIGURA 3.** Tipos de tampas utilizadas em latas de alumínio padrão (a) e com a região da abertura ampliada (*LOE*) (b) com indicação das regiões com probabilidade de falha por SCC (ASSEM, 2017).

Os locais indicados como característicos para a iniciação da fratura por SCC foram identificados como sendo as áreas de maior tensão (tanto a tensão residual decorrente do processo de formação do semicorte como associada à pressão do produto) e indicam estar associados às posições de menor raio de curvatura e regiões mais retilíneas ao longo do perímetro do semicorte (DEWEESE et al., 2008).

O semicorte é fundamental para garantir a fácil abertura da tampa, porém, em circunstâncias adversas, pode se tornar um local de iniciação para uma falha do tipo SCC. Dessa forma, o controle da espessura residual do semicorte passa a ser também um importante parâmetro a ser controlado, em especial nas regiões com maior probabilidade de ocorrência desse tipo de falha. Segundo DEWEESE et al. (2008), a espessura residual do semicorte deve estar entre 35 a 40% da espessura total do material. Outro fator importante é sempre avaliar a condição de apresentação do semicorte, evitando a ocorrência de oxidação e/ou microfraturas nesta região.

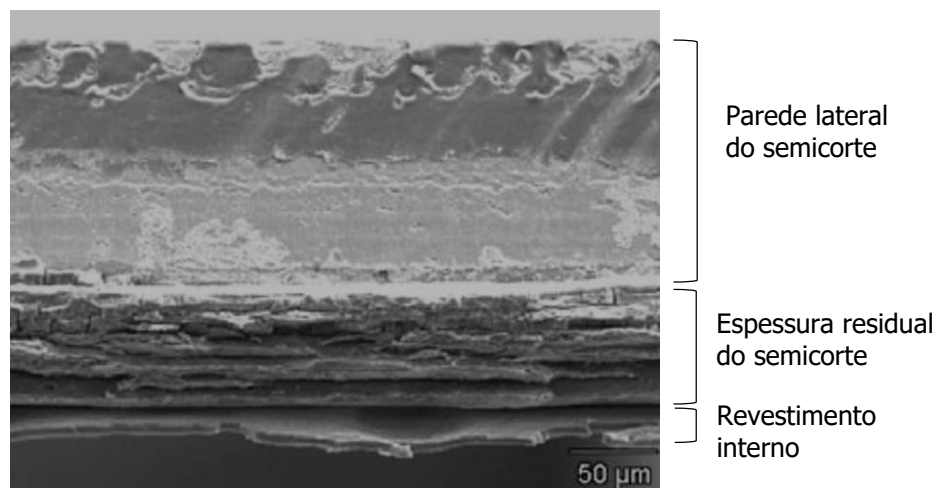
A Figura 4 ilustra a superfície de fratura de uma falha por SCC intergranular. Neste caso, a falha se inicia na base do semicorte e se propaga em direção à superfície interna da espessura residual do semicorte por dissolução intergranular, cuja estrutura é caracterizada por fissuras intergranulares alongadas e profundas. As fissuras alongadas refletem a estrutura dos grãos na forma de “lâminas” resultante da extensa deformação dos grãos

decorrente do processo de laminação da chapa metálica. A superfície lateral das fissuras, por sua vez, indicam aparência lisa e sem uma característica marcante (DEWEESE et al., 2008).

**FIGURA 4.** Imagens da superfície de fratura por SCC intergranular (DEWEESE et al., 2008).

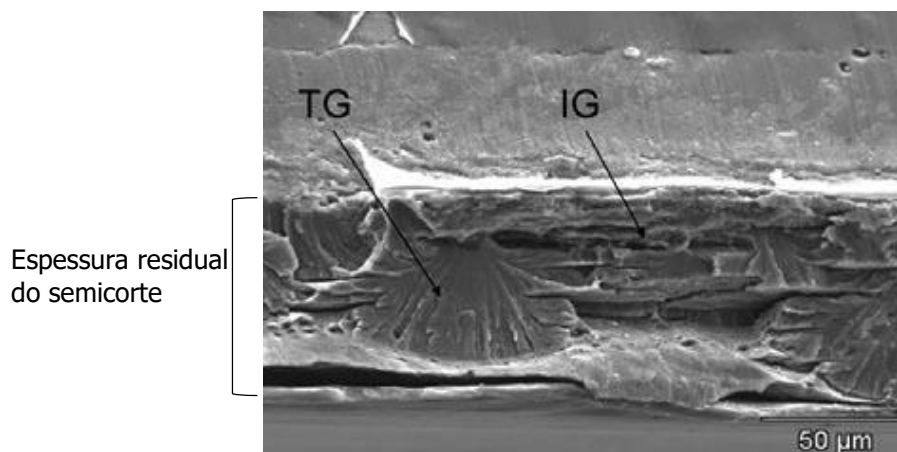
Em contraste, a Figura 5 ilustra a superfície de fratura com a combinação dos dois tipos de falhas, com propagação da trinca em áreas adjacentes intergranular e transgranular, observada em uma tampa da Liga 5182. Na região da espessura residual do semicorte, podem ser observadas as fissuras intergranulares menores e uma outra região com característica pronunciada que se origina de um ponto e se propaga em formato de “leque”, de modo transgranular (dentro do grão). A superfície de clivagem apresenta um ponto de iniciação de aspecto ligeiramente liso, sendo que, com a propagação da trinca, ocorre a formação de uma superfície em formato de “leque”, resultante da propagação da trinca por diferentes planos cristalográficos do material em uma região fragilizada. O mecanismo sugerido para a ocorrência desse tipo de fratura é a fragilização da região de falha em presença de hidrogênio (*hydrogen embrittlement mechanism*). A condição química nas proximidades de uma trinca em ligas de alumínio tem sido encontrada como apresentando um pH ácido, em torno de 3,5, decorrente da formação do produto de corrosão menos solúvel, neste caso, o hidróxido de alumínio  $\text{Al}(\text{OH})_3$ . Essa região ácida indica que uma reação catódica adicional pode ser favorecida durante a dissolução, sendo que, além da redução do oxigênio dissolvido, pode haver a recombinação dos íons de hidrogênio ( $2\text{H}^+ + 2\text{e}^- \rightarrow \text{H}_2$ ). De fato, a recombinação dos íons de hidrogênio é uma reação catódica dominante em ambientes ácidos. O hidrogênio absorvido durante o processo de corrosão se concentra na região de maior tensão, na extremidade do semicorte, e inicia um rápido processo de formação de trinca por clivagem na região fragilizada. A explicação para a fragilização da região pode ser devido a uma alta concentração de hidrogênio que enfraquece as ligações químicas metal-metal (normalmente denominado por decoesão) ou à formação de algum complexo frágil no local (a exemplo do Mg-H ou algum hidreto metálico).

**FIGURA 5.** Imagem da superfície da fratura por SCC contendo ambos os tipos de falha intergranular (IG) e transgranular (TG) (DEWEESE et al., 2008).

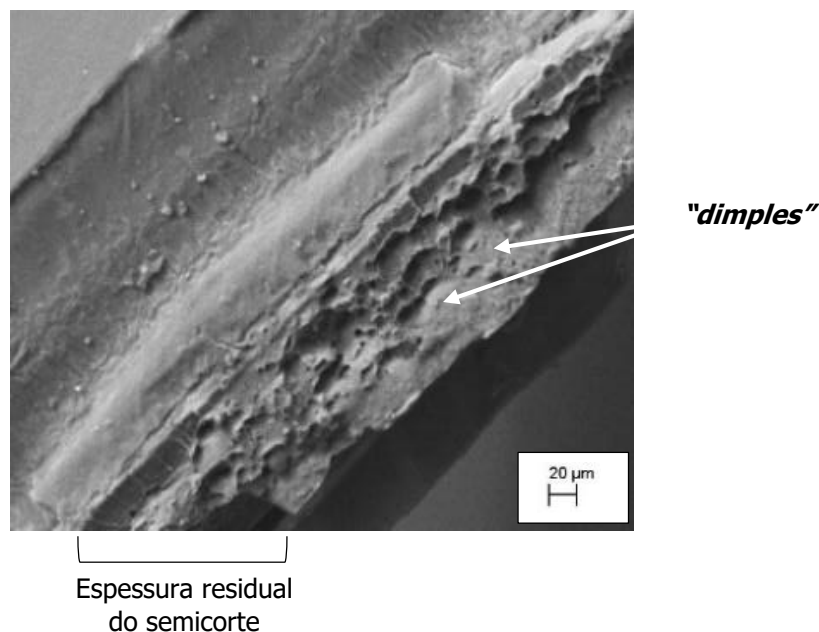
O aspecto da superfície de fratura da região do semicorte de uma lata de alumínio após a abertura normal da tampa para o consumo do produto pode ser visualizada na Figura 6. Neste caso, a imagem representa a forma de uma fratura dúctil do material residual do semicorte, caracterizada pela presença de alvéolos (*dimples*) esféricos. O mecanismo de fratura dúctil encontra-se associado à coalescência de microcavidades e cada alvéolo corresponde à metade de uma microcavidade (*microvoid*) que se formou e se dividiu durante o processo de fratura do material (CALLISTER JR., 1994).

**FIGURA 6.** Imagem da superfície da região do semicorte após a abertura normal da tampa de uma lata de alumínio, com aspecto de fratura dúctil (Fonte: Cetea).
